*studie*  
Revitalizace nivy a koryta potoka v  
Maříži

Zadavatel: spolek Mařížský park,z.s., Petra Bezruče 323, Slavonice 378 81

ENKI, o.p.s.  
obecně prospěšná společnost pro výzkum a osvětu v oborech životního prostředí  
Dukelská 145, Třeboň 379 01  
spol. zapsaná v rejstříku o.p.s. ved. KS České Budějovice, oddíl 0, vložka 22

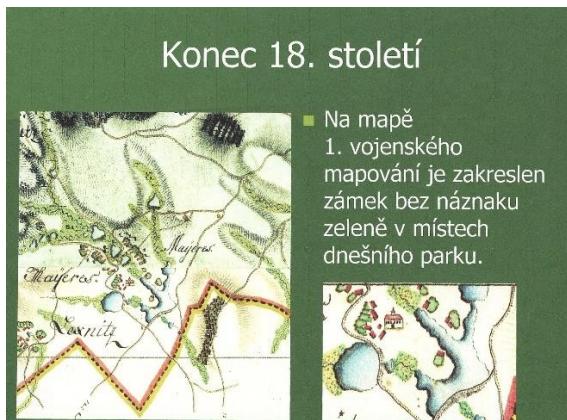
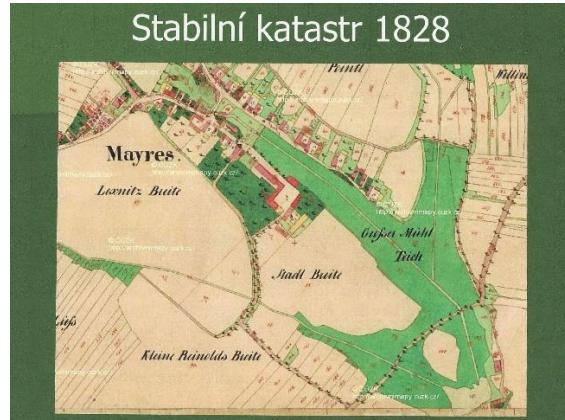
Historické mapy

Na další vývoj rybniční soustavy mají vliv i josefínské reformy, jak je patrné z historických map. Na mapě 1. vojenského mapování z konce 18. století je zanesen Zámecký rybník, potok i niva, přibližně tak, jak jsou v současnosti. Na mapě Stabilního katastru z roku 1828 je ale patrné, že na základě Josefínských reforem došlo k vysušení Zámeckého rybníka a k přeměně pozemku na louku. Reforma zvýhodnila cenu pšenice a tak došlo k úpadku rybářského hospodářství v Čechách.

Z mapy z poloviny 20. století vyplývá, že rybník byl obnoven v původním rozsahu podle mapy z 18. století. Rozdíl mezi současným stavem a stavem v 18. století je jen v rozdělení původního Zámeckého rybníka na dva rybníky příjezdovou cestou k zámku lemovanou modřínovou alejí.

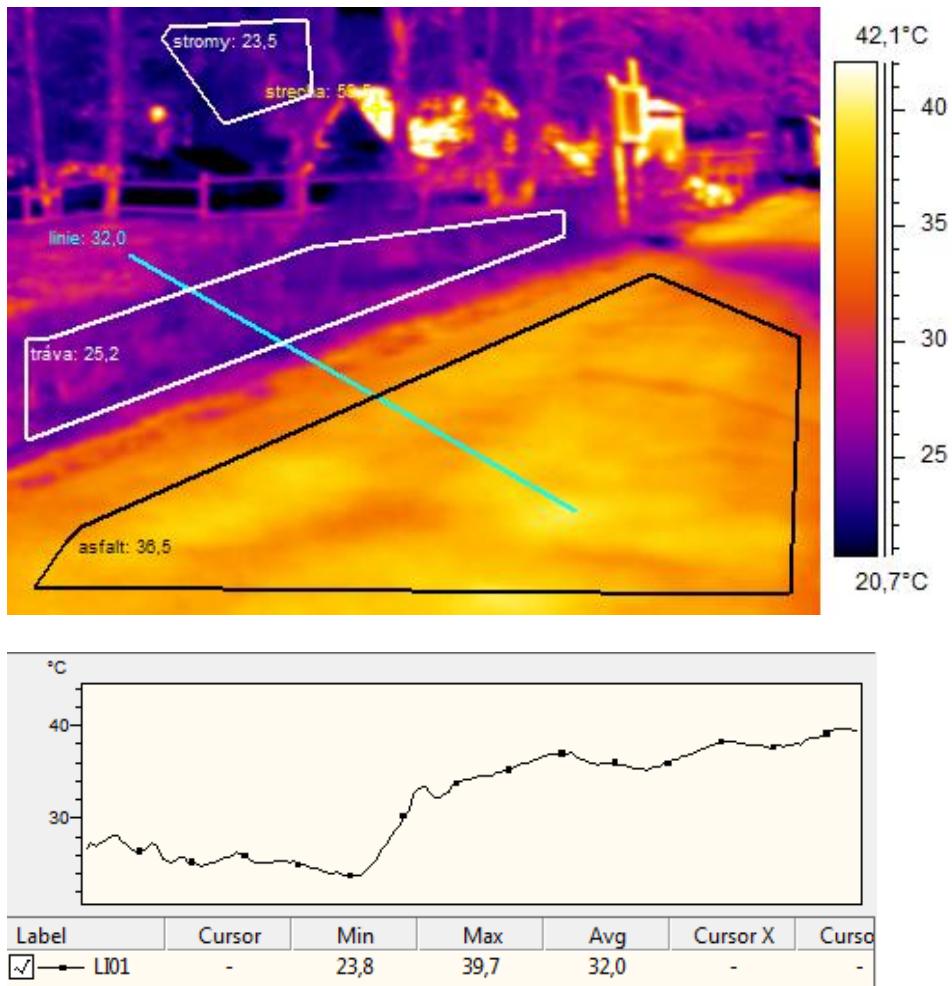
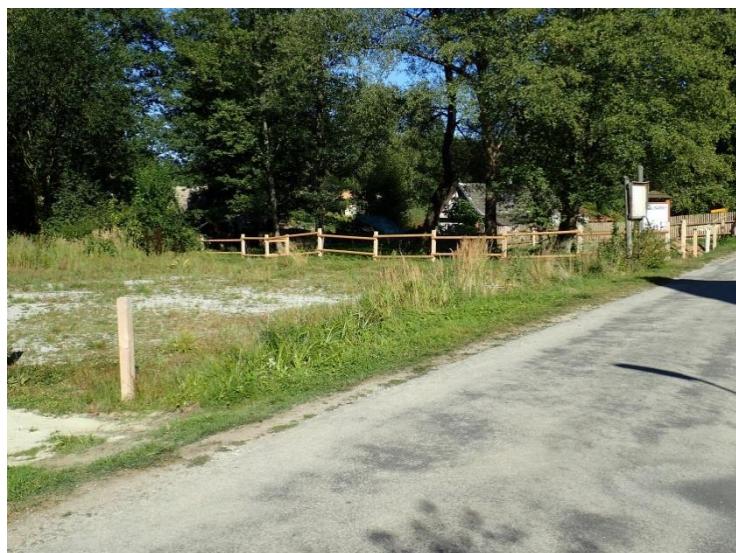
Obrázek 1: Povrchové teploty v obci Maříž v letním dnu: asfalt 38,5 °C, trávník 25,2 °C, řídká vegetace 32,0 °C, koruny stromů 23,5 °C.

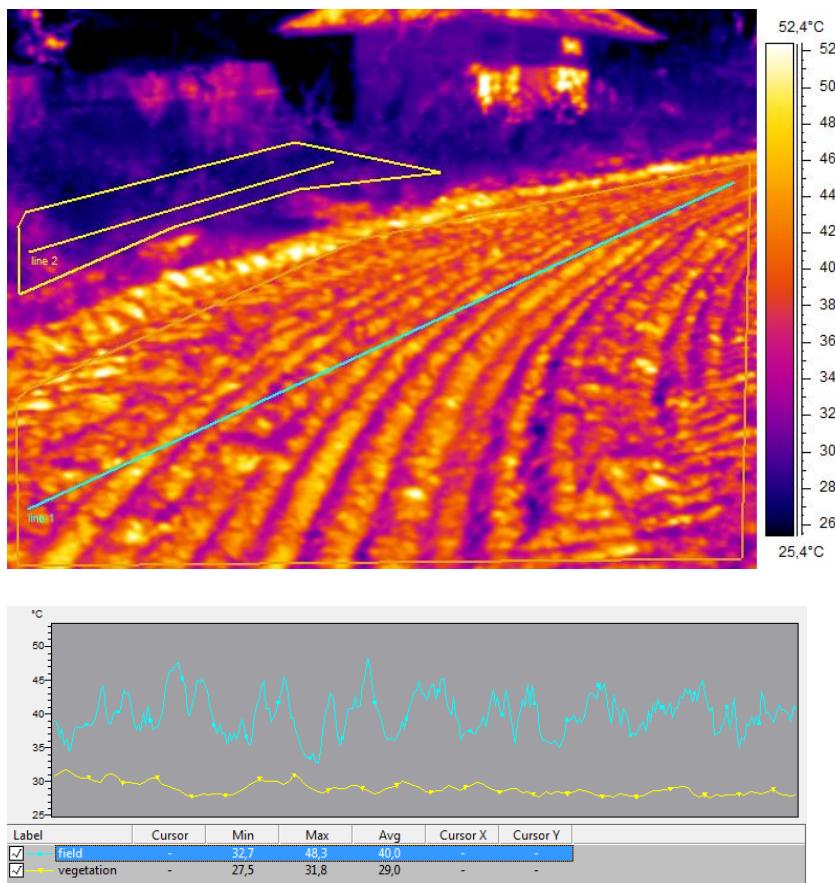
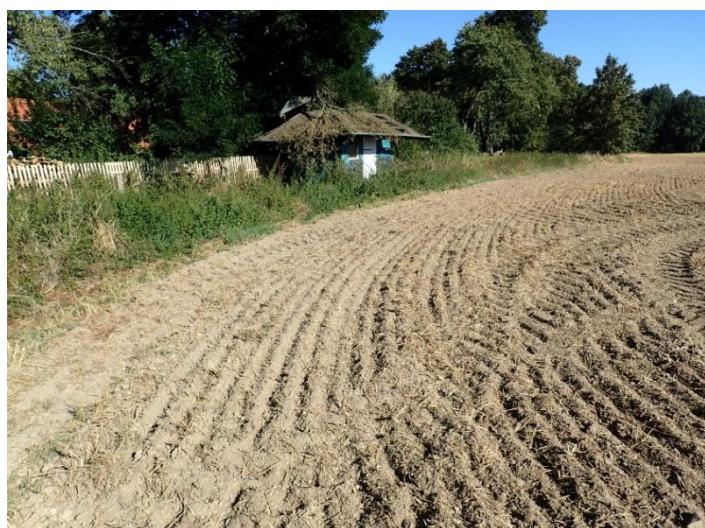
Obrázek 2. Teploty na kraji obce: oranice 30 – 45 °C (viz graf, modrá linie), vegetace na kraji pole 26 – 30 °C (žlutá linie).

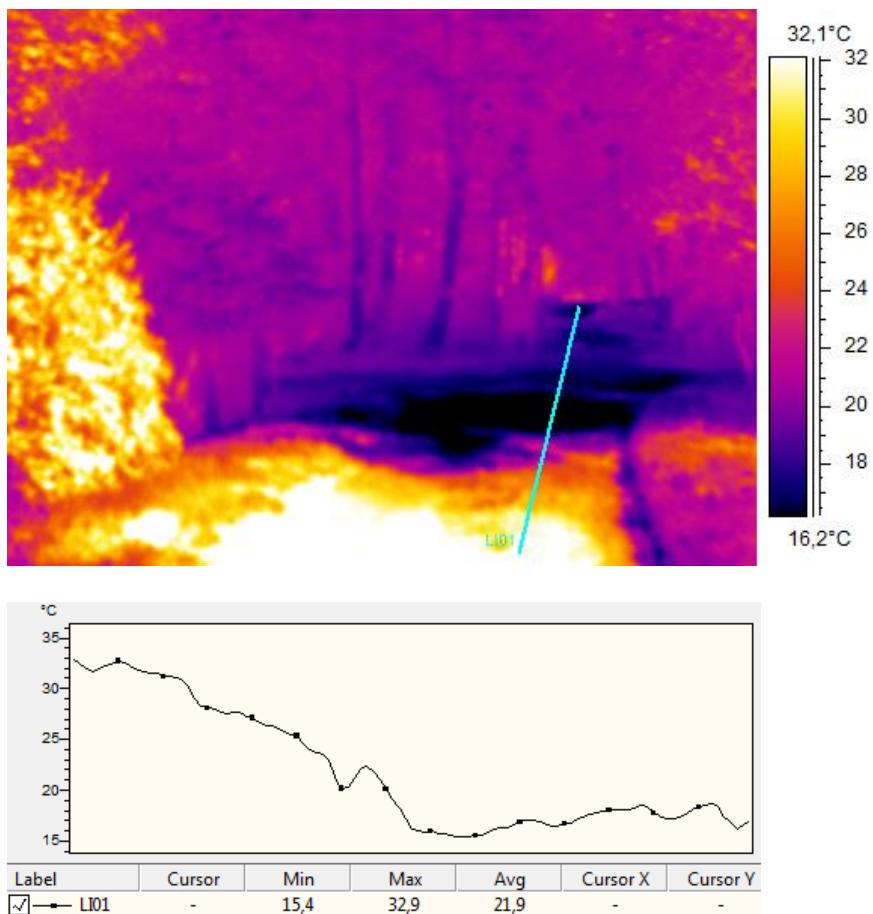
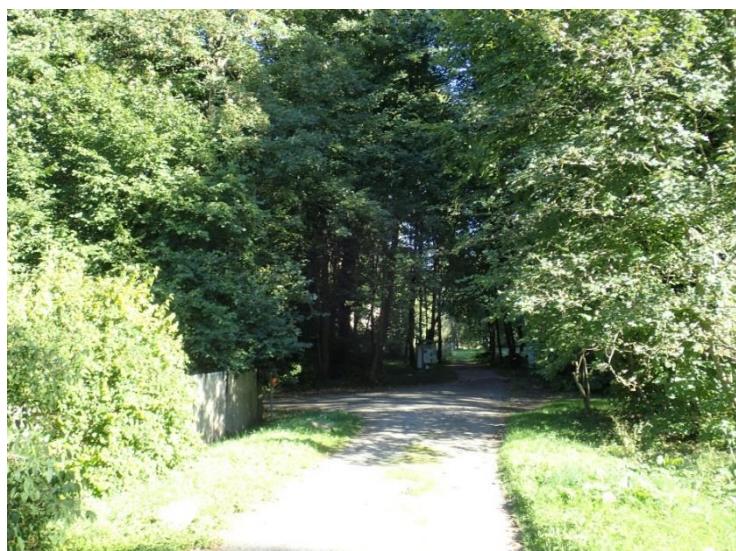
Obrázek 3. Pohled do parku nad nivou. Teplota ve stínu stromů pod 20 °C, povrchová teplota osluněné cesty až 32 °C.

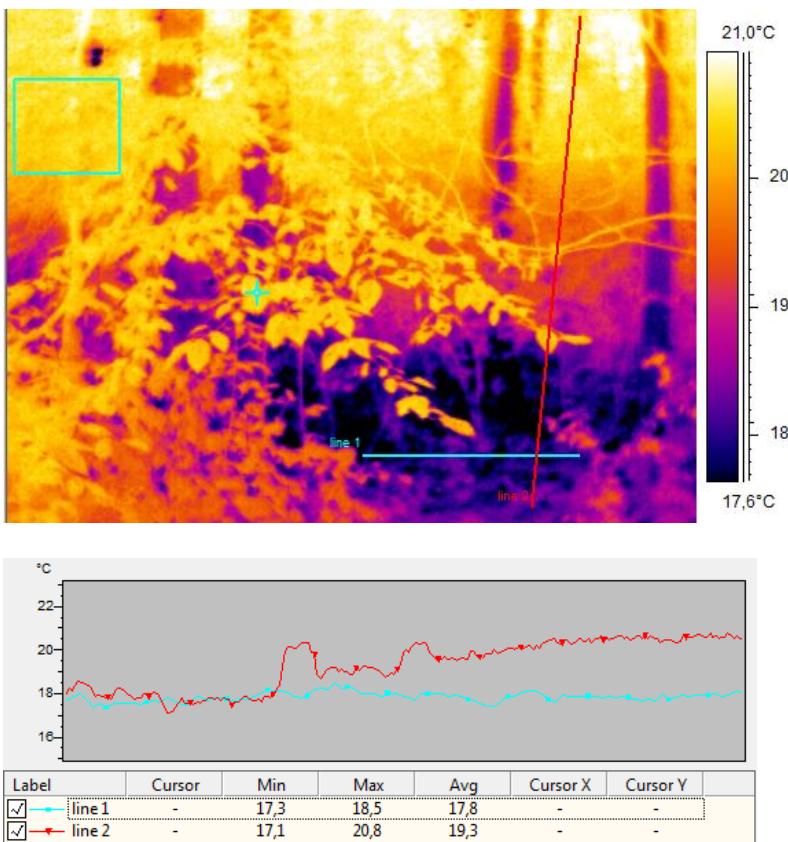
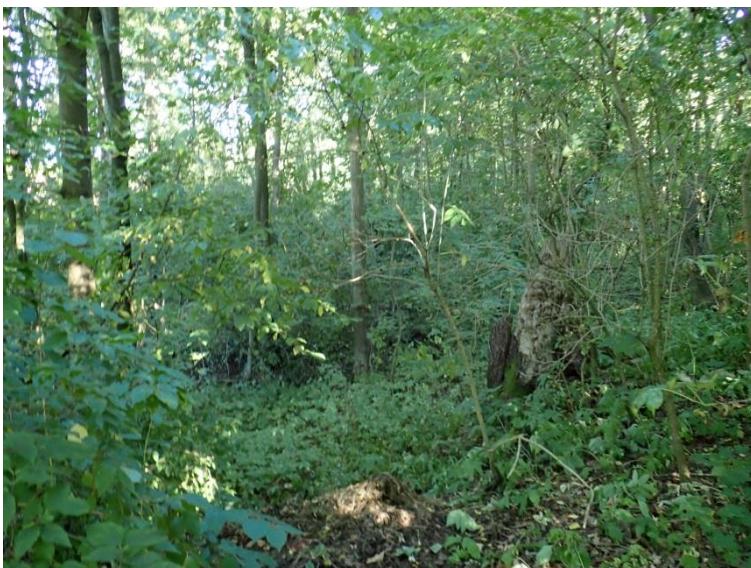
Obrázek 4. Teploty v olšině na kraji nivy kolem 19 °C (modrá linie), vertikální profil teplot nivy od 20 °C na povrchu porostu k 18 °C u země. Nízká teplota v porostu a inverzní rozložení teplot (nižší u země) udržují vlhký vzduch v nivním porostu.

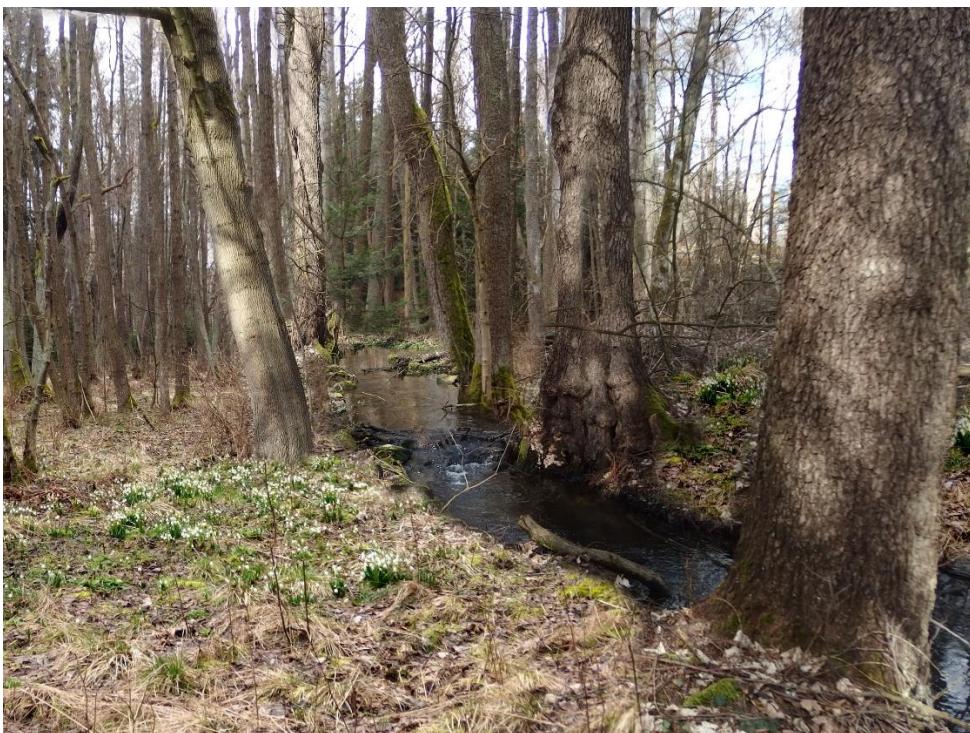
*Obnovený charakter původního lužního lesa – fotomontáž.*

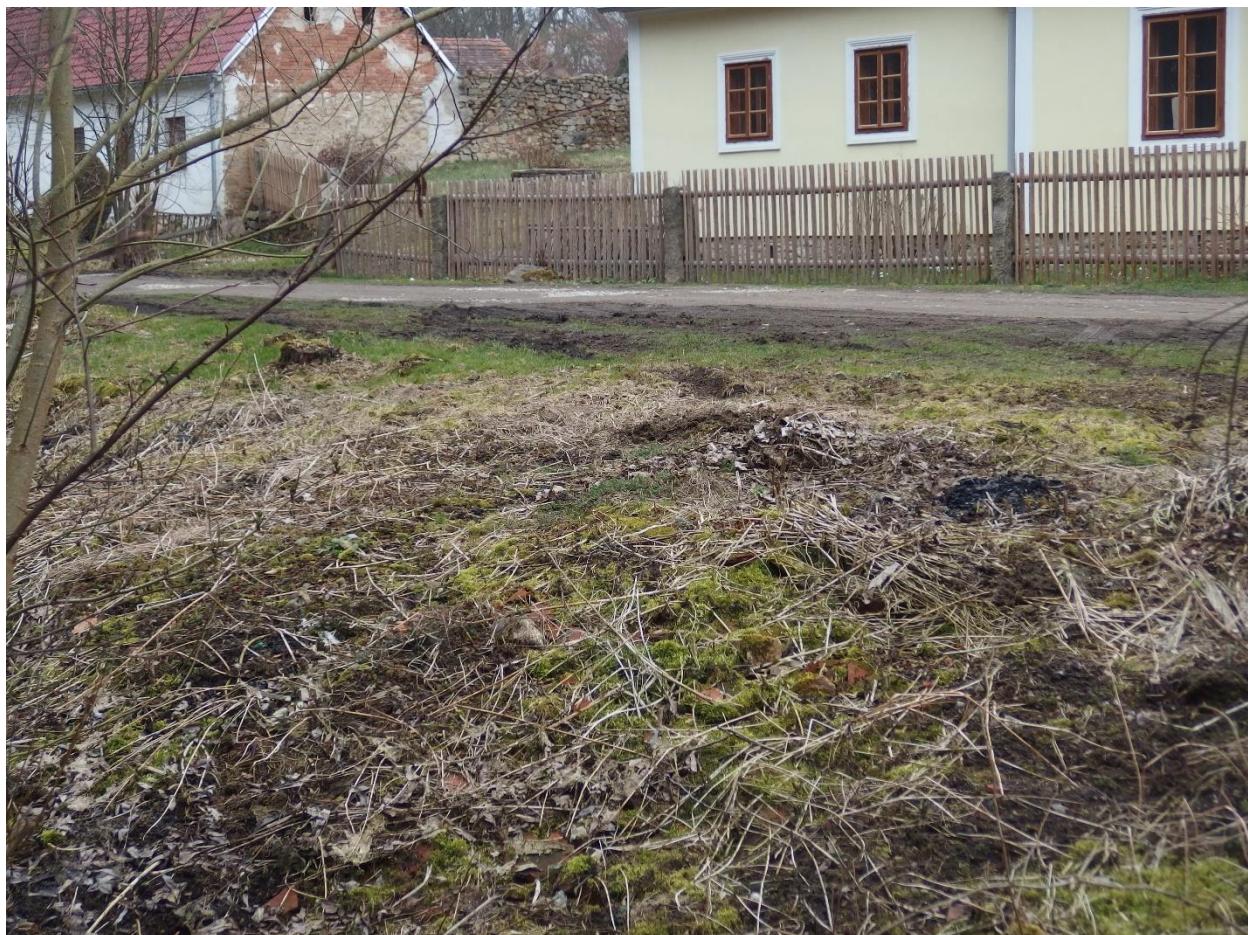
Navážka – prostor pro parkování vozů
