*studie*  
Revitalizace nivy a koryta potoka v  
Maříži

Zadavatel: spolek Mařížský park,z.s., Petra Bezruče 323, Slavonice 378 81

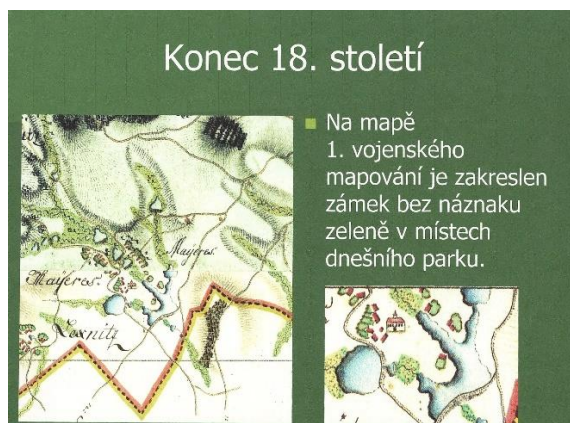
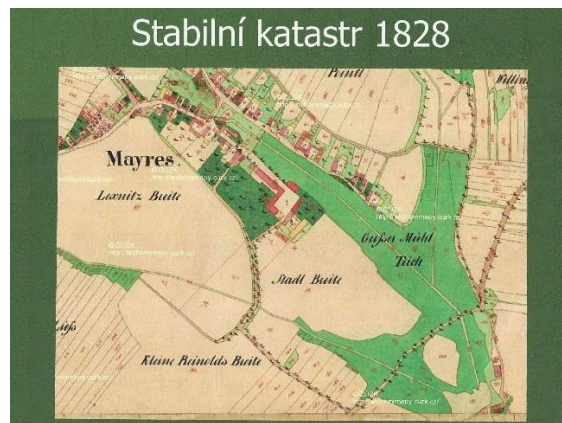
*Historické mapy*

Na další vývoj rybniční soustavy mají vliv i josefínské reformy, jak je patrné z historických map. Na mapě 1. vojenského mapování z konce 18. století je zanesen Zámecký rybník, potok i niva, přibližně tak, jak jsou v současnosti. Na mapě Stabilního katastru z roku 1828 je ale patrné, že na základě Josefínských reforem došlo k vysušení Zámeckého rybníka a k přeměně pozemku na louku. Reforma zvýhodnila cenu pšenice a tak došlo k úpadku rybářského hospodářství v Čechách.

Z mapy z poloviny 20. století vyplývá, že rybník byl obnoven v původním rozsahu podle mapy z 18. století. Rozdíl mezi současným stavem a stavem v 18. století je jen v rozdělení původního Zámeckého rybníka na dva rybníky příjezdovou cestou k zámku lemovanou modřínovou alejí.

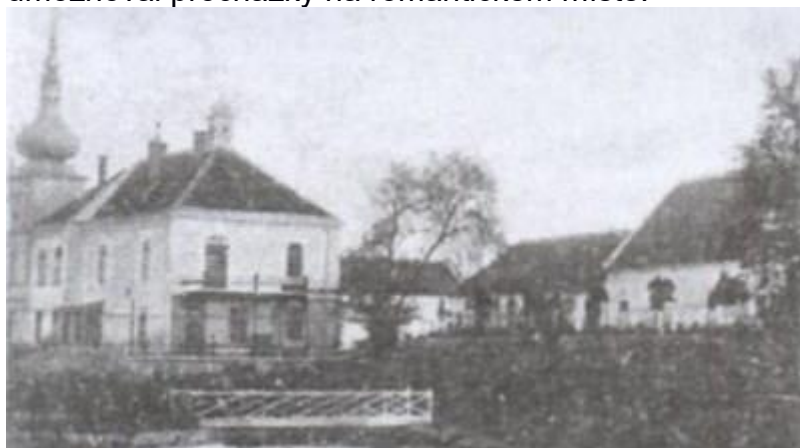
*Historické foto mostku*

V první polovině 20. století spojoval zámecký park a náves mostek přes potok v nivě, který byl určený pro chodce. Mostek neměl žádný ekonomický význam, jen umožňoval procházky na romantickém místě.

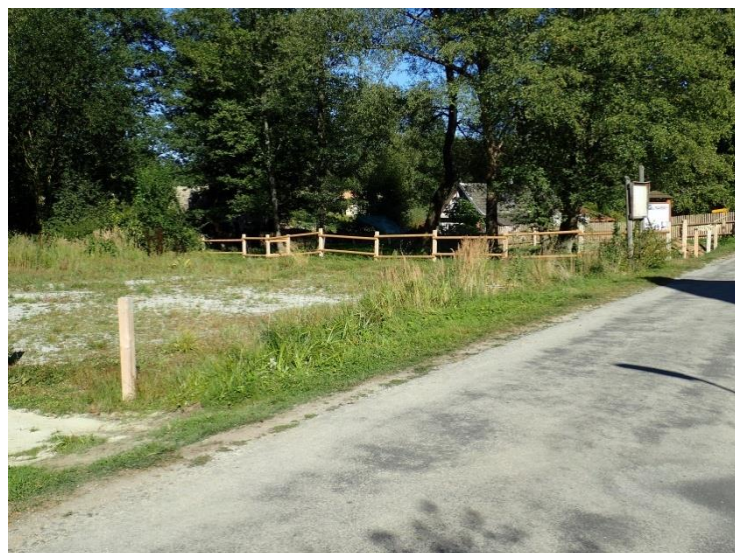
Obrázek 1: Povrchové teploty v obci Maříž v letním dnu: asfalt 38,5 °C, trávník 25,2 °C, řídká vegetace 32, 0 °C, koruny stromů 23,5 °C.

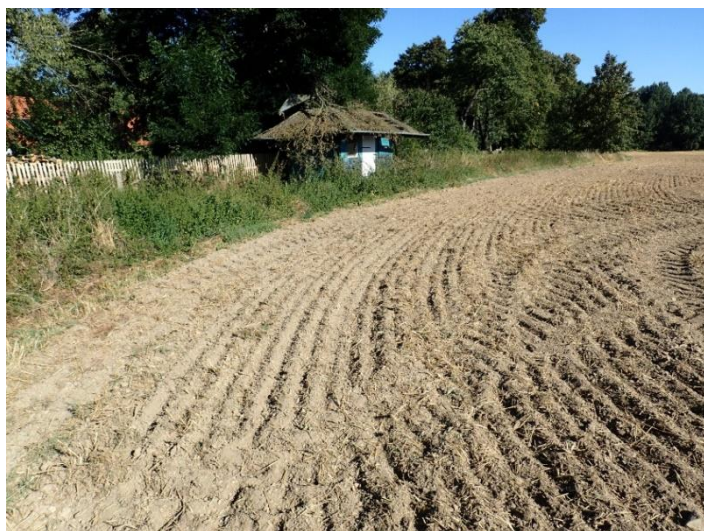
Obrázek 2. Teploty na kraji obce: oranice 30 – 45 °C (viz graf, modrá linie), vegetace na kraji pole 26 – 30 °C (žlutá linie).

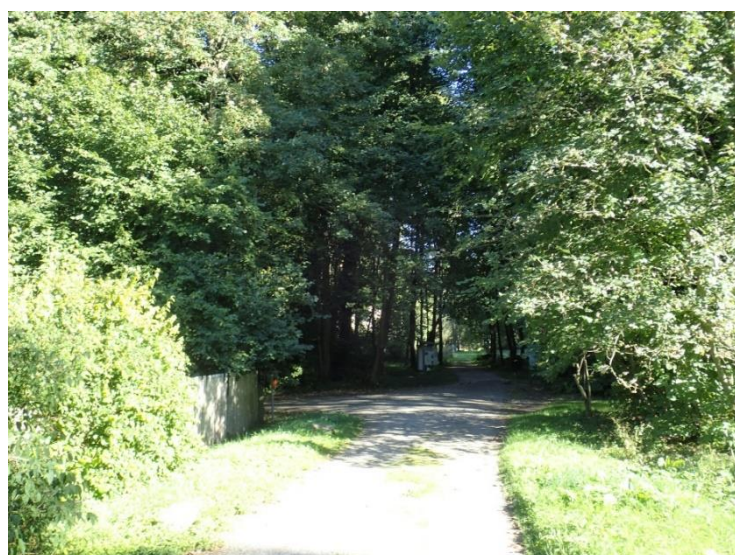
Obrázek 3. Pohled do parku nad nivou. Teplota ve stínu stromů pod 20 °C, povrchová teplota osluněné cesty až 32 °C.

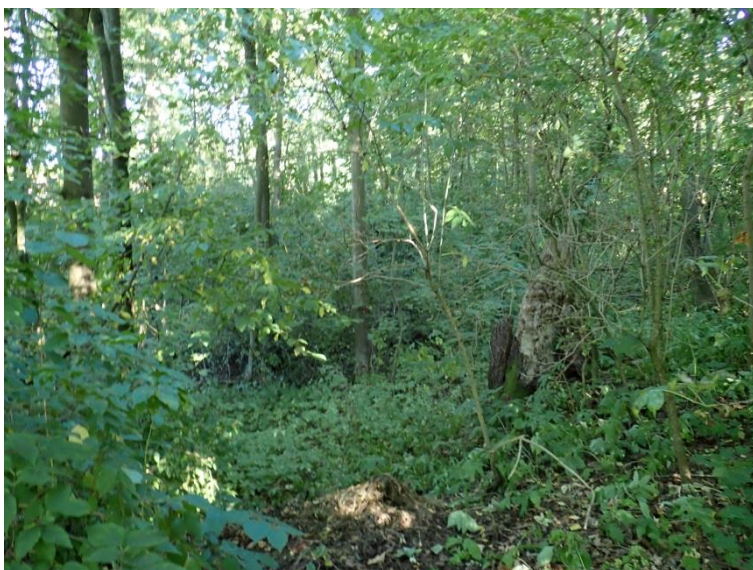
Obrázek 4. Teploty v olšíně na kraji nivy kolem 19 °C (modrá linie), vertikální profil teplot nivy od 20 °C na povrchu porostu k 18 °C u země. Nízká teplota v porostu a inverzní rozložení teplot (nižší u země) udržují vlhký vzduch v nivním porostu.

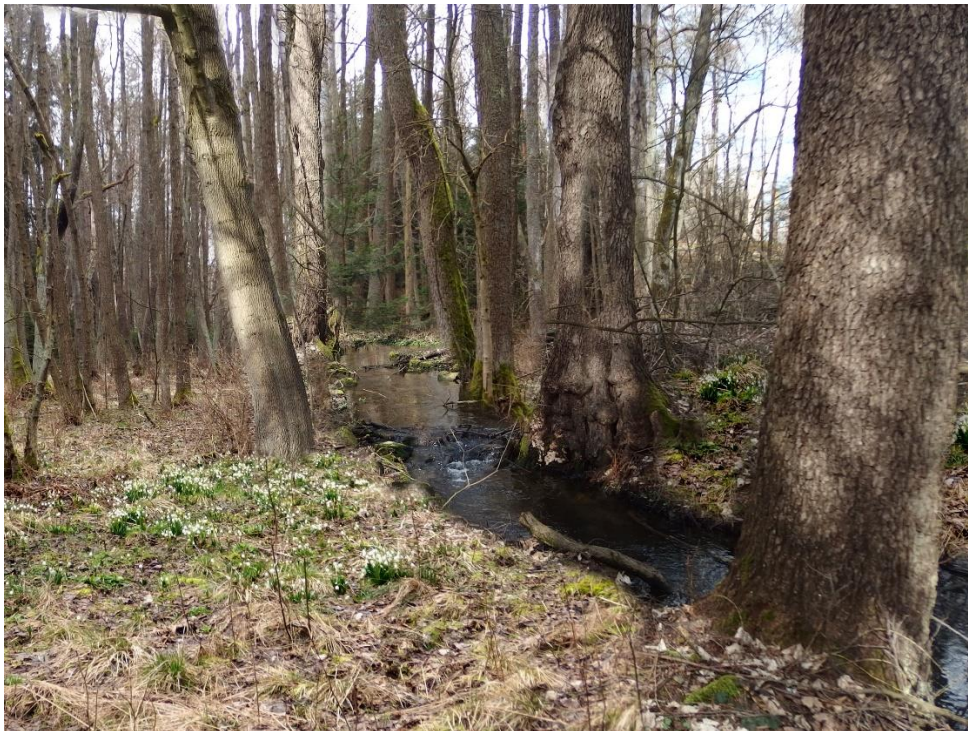
*Obnovený charakter původního lužního lesa – fotomontáž.*

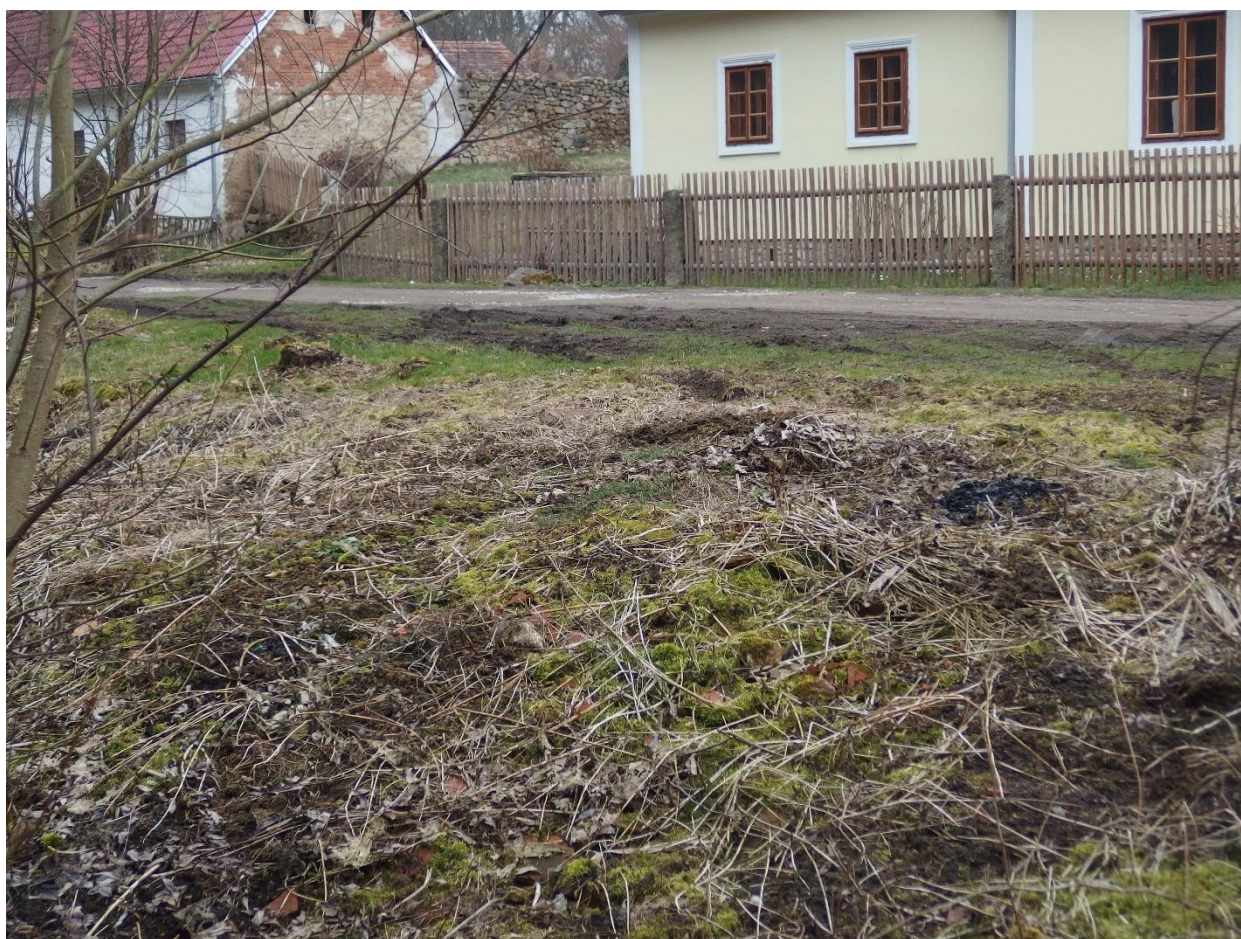
*Navážka – prostor pro parkování vozů*

Dlouhodobě neudržovaná lokalita vedla ke vzniku více méně „černé skládky“ (pneumatiky, sklo, železo, plasty, apod.), která také degraduje cenný biotopu. Vzhledem k zajištění optimálního způsobu likvidace tohoto odpadu bude nezbytné nepoužívat těžkou mechanizaci, ale měla by převažovat ruční práce přesunu odpadu na kraje nivy a následné odvezení za pomoci techniky k tomu určené úložiště.
